# Rapport d'essai n°15/10119

# FEU EN INFRASTRUCTURE DE VÉHICULE ÉLECTRIQUE AVEC PROLONGATEUR D'AUTONOMIE À HYDROGÈNE

# SUR LE SITE *DE LA CASERNE MELLINET, RUE DU GÉNÉRAL BUAT, NANTES*

Essai réalisé le mercredi 16 décembre 2015

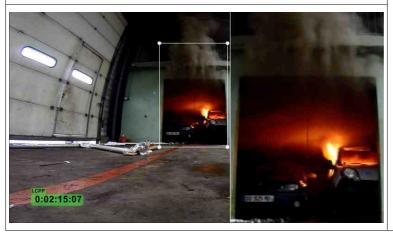
$t_0 + 2 \, min \, 15 \, s$ : les flammes progressent dans l'habitacle vers la zone conducteur et commencent à sortir par le haut du parebrise commençant à rompre sous l'attaque thermique.

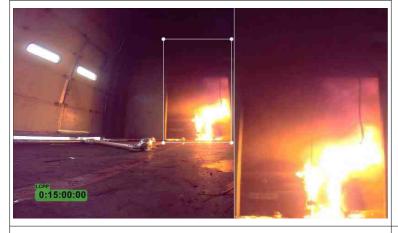
$t_0 + 15 \ \text{min} \ 00 \ s$ : deux explosions au niveau de la roue avant côté passager du VE (pneu puis amortisseur) ont pour conséquence une expansion ponctuelle de la « surface de flamme » puis une propagation du feu vers le VT.

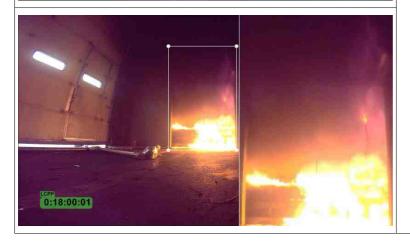
$t_0$ + 18 min 00 s : des flammes commencent à sortir en partie basse du local, par la droite de l'ouverture.

Développement du feu sous le VT par le pneu avant gauche et le pare-chocs.

De nombreuses ré-inflammations d'imbrûlés s'effectuent à partir du coin en haut à droite de l'ouverture.

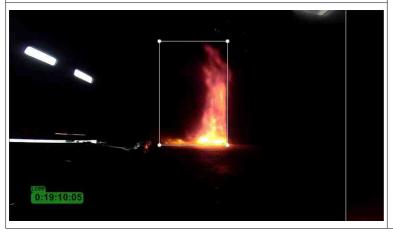
t<sub>0</sub>+ 19 min 10 s : déclenchement du TPRD suivi d'une extinction, pendant quelques secondes, des flammes en avant du local d'essai, d'une diminution nette du régime de combustion, d'une baisse importante du plafond de fumée et d'une densification apparente de ces fumées.

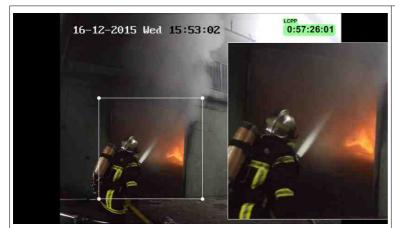
t<sub>0</sub>+ 57 min 26s : fréquentes ré-inflammations entre le VE et la paroi latérale du local. Aucune action SP à distance ne permet d'éviter ces ré-inflammations.

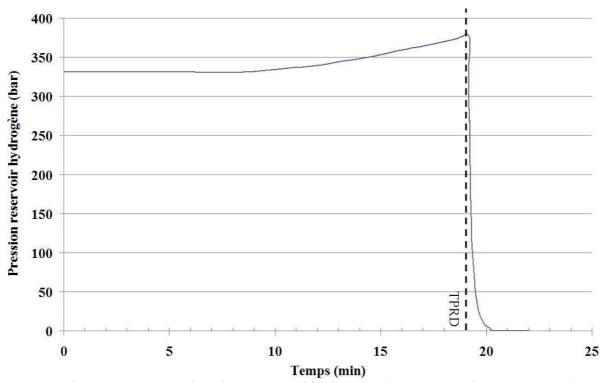
Enfin, la pression dans le réservoir d'hydrogène est tracée dans le graphique 8. Il apparaît que cette pression commence à augmenter à partir de 8 minutes d'essai, peu de temps après que les deux thermocouples placés sur le réservoir enregistrent une hausse. La pression interne continue de croître jusqu'à atteindre une valeur maximale de 377 bar au moment de l'activation (thermique) du TPRD. Cela correspond à une augmentation de 47 bar par rapport au début d'essai. La pression chute ensuite jusqu'à 50 bar en moins de trente secondes et le temps de purge est évalué à 1 min 22s.

Graphique 9: pression dans le réservoir d'hydrogène (mesure Mouthon Formation).

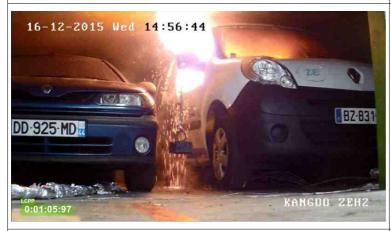
$t_0 + 1 \ min \ 06 \ s$ : bris thermique du pare-brise qui reste cependant en position mais devient progressivement perméable aux fumées et aux flammes.

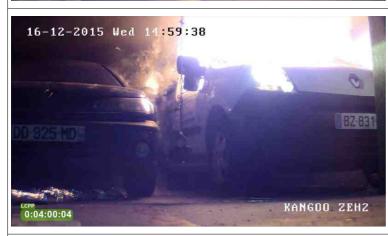
t<sub>0</sub>+ 4 min 00 s : le foyer continue de se développer dans l'habitacle du VE, endommageant le rétroviseur côté passager. Conséquence de l'augmentation de l'ambiance thermique et du rayonnement dans le volume d'essai, la production de gaz de pyrolyse augmente légèrement autour du rétroviseur et de la fenêtre conducteur du VT.

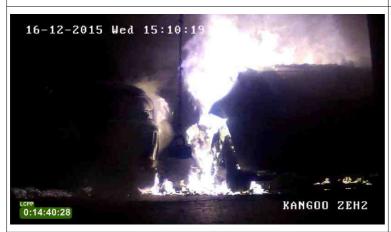
$t_0+14\ min\ 40\ s$ : cette explosion du pneu a eu pour conséquence l'inflammation des gaz de pyrolyse au niveau de l'aile avant conducteur du VT.

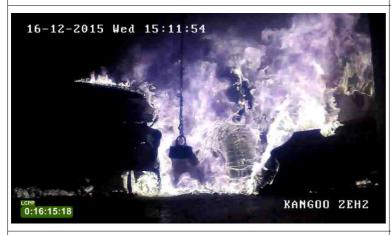
$t_0 + 16 \ \text{min} \ 15 \ \text{s}$ : quart avant côté passager du VE entièrement en feu. L'incendie continue de se développer sur le capot moteur vers le côté conducteur.

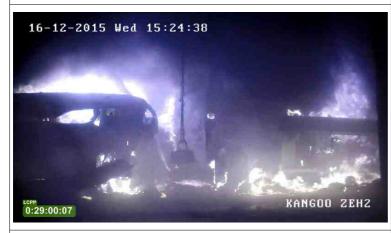
$t_0+29\ min\ 00\ s$ : le régime de combustion devient largement sous-ventilé dans le local. L'accélération des gaz en partie basse dans la zone d'amenée d'air est toujours plus visible. Des ré-inflammations du type roll-over sont par moment visibles dans l'épaisse couche de fumée.

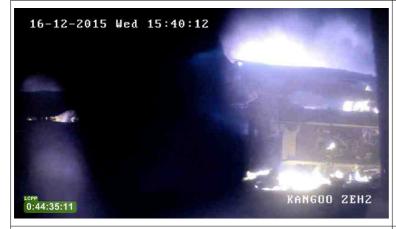
$t_0 + 44 min \ 35 \ s$  : endommagement de la camera.
